## 症例 1 : BP 製剤服用歴のある患者様の抜歯

症例 2 : 歯根破折で来院された患者様の治療例

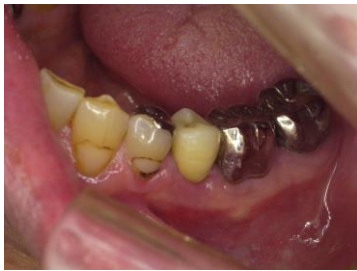
(写真 6)

H28 3/30 日 レジン冠に問題なく、 $\Gamma$ 5  $\Gamma$ 6の金属冠連結クラウンを作製した。(写真 6)

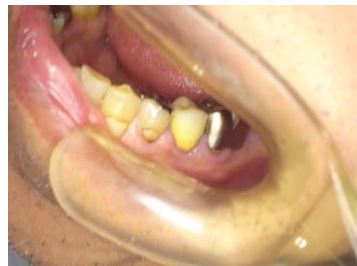
(写真 7)

R1 7/19 日に 他の部位の歯科治療で来院されたが、 $\Gamma$ 5 は経過良好。(写真 7)

歯根が破折していても、根管を滅菌照射してスーパーボンドとファイバーポストで支台歯を回復すればクラウンを装着できることが確認された。

本症例は歯根破折だけでなく、舌側中央の歯周ポケットが 7mm あり、歯周病のリコールには協力的でないため、他の部位の治療のために来院されたとき、経過を観察して、レーザー照射で維持をしてきた。今後も機会のあるたびに慎重に経過を見てゆく必要がある。
